Satellitenbildbasierte Leckageortung

Netzzustand im Gesamtüberblick

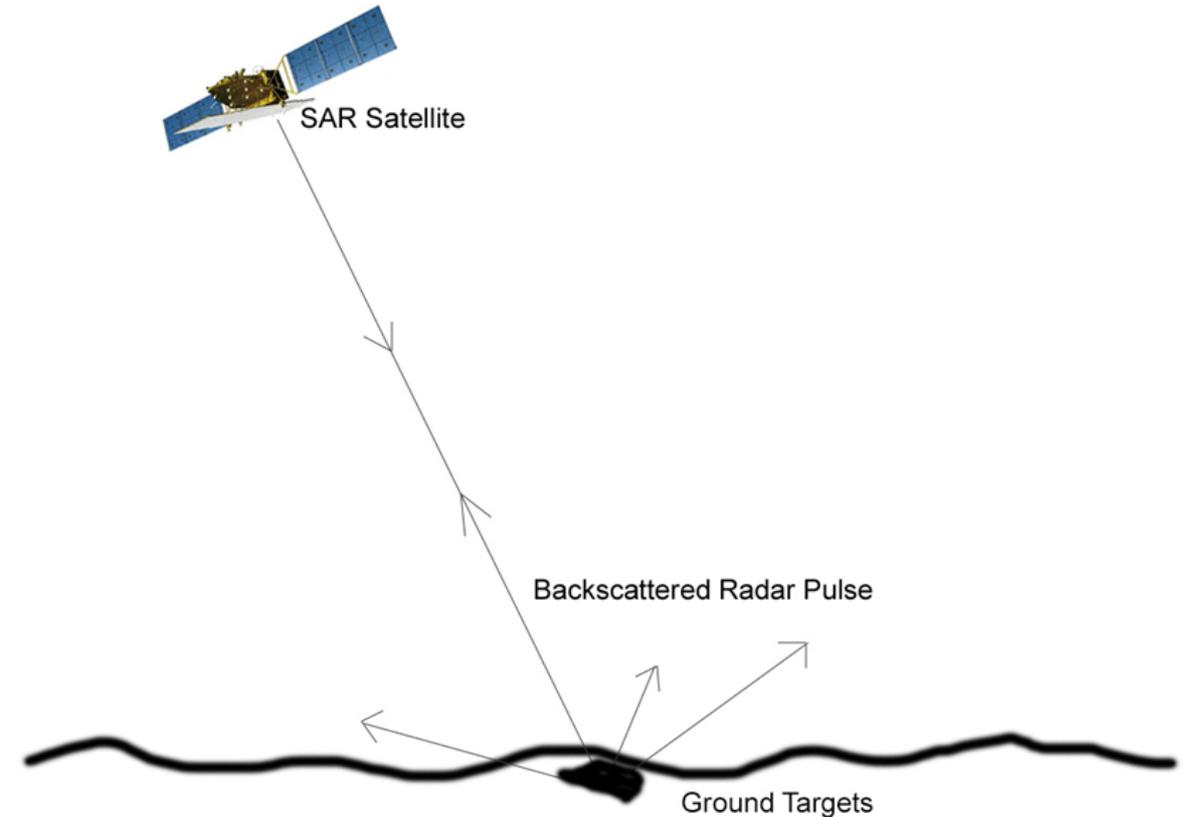
Synthetic Aperture Radar (SAR) Sensorik

- ✓ unabhängig vom Wettergeschehen
- ✓ Tag und Nacht in Betrieb
- ✓ kann dielektrische Stoffe erkennen
- ✓ dringt in den Untergrund ein

Die Radarwellen werden vom Untergrund wieder zum Sensor zurück geworfen.

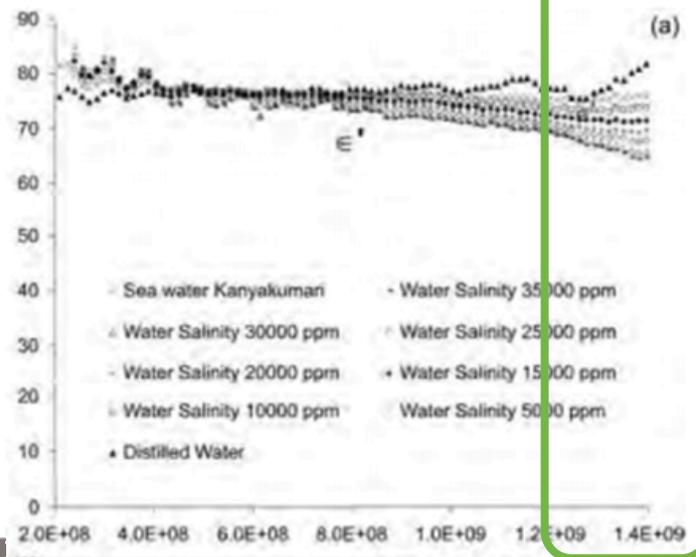
Dielectric Constant

$$K = \frac{C_m}{C_0}$$

Capacitance with Material (Dielectric) in between the electric plates

Capacitance with Vacuum in between the electric plates

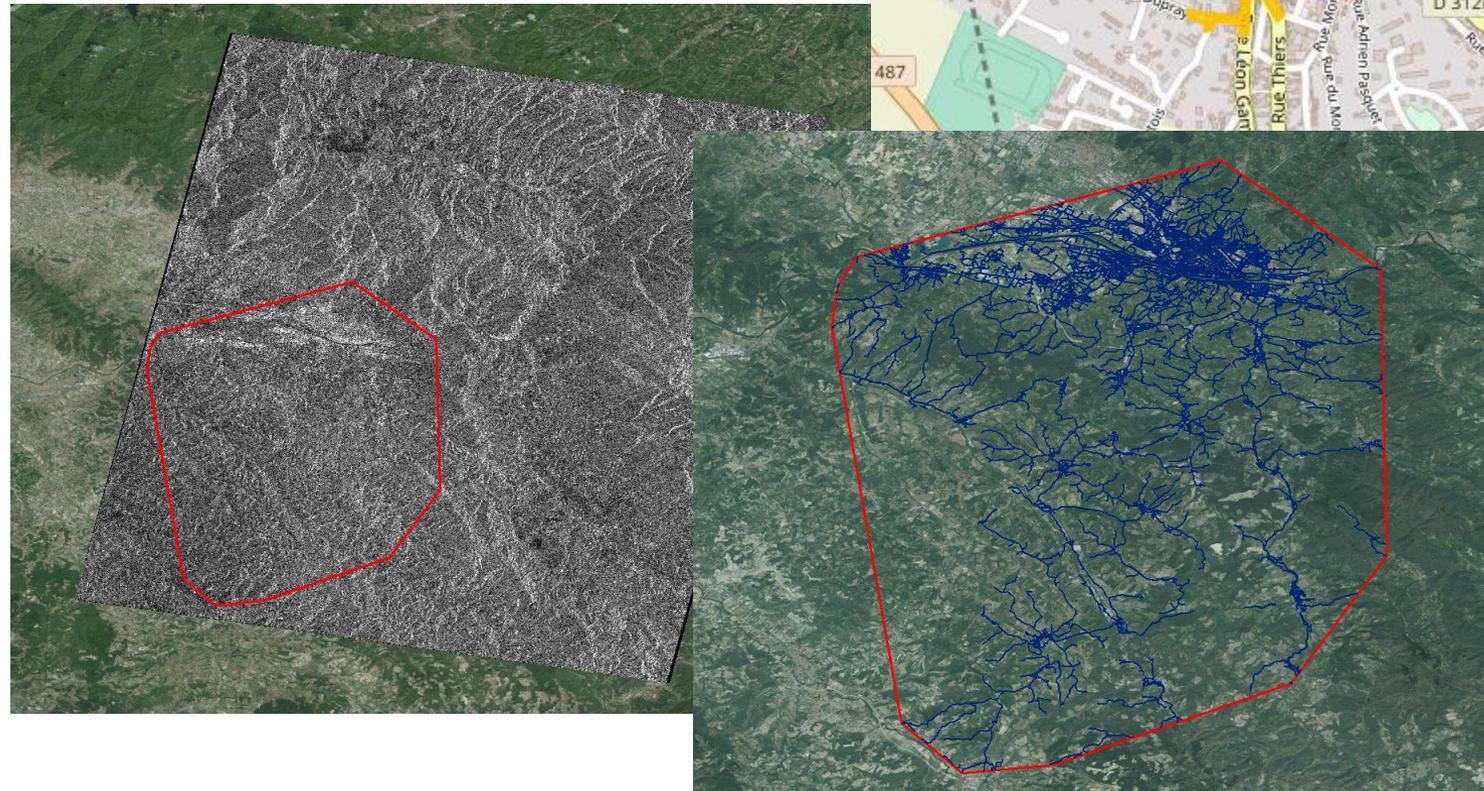
Datenaufnahme und Verarbeitung

- Das Satellitenbild deckt 3.500 km² (50km x 70km)
- GIS-Daten des Leitungsnetzes können integriert werden.
- “Points of Interest” werden ausgewertet.

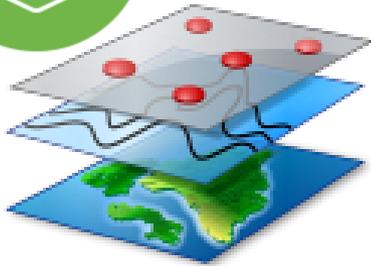
Integration von GIS Daten

SHP und KML Datensätze werden integriert

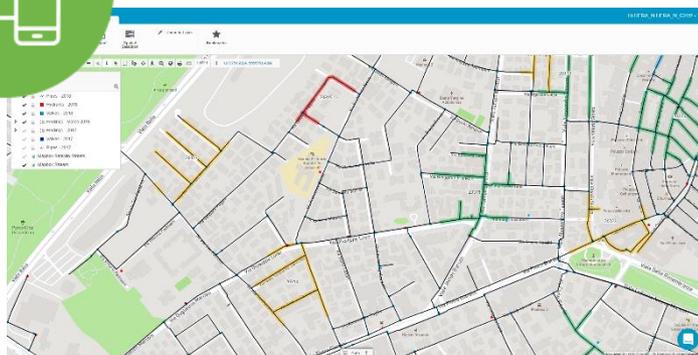
Web/Mobil-Applikation

zur Darstellung, Unterstützung der Teams vor Ort oder zur Datensammlung
