Инструкция по предотвращению спонтанной перезагрузки SIPROTEC 4

Описание

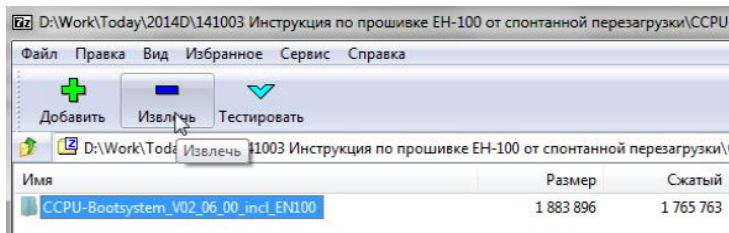
Шаг 1. Распакуйте заархивированный файл "CCPU-Bootsystem_V02_06_00_incl_EN100.zip" на локальный диск.

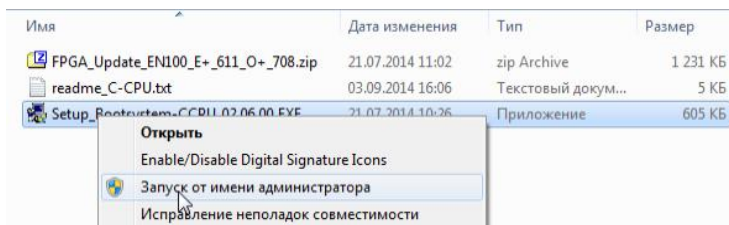
Шаг 2. Запустите с правами администратора файл "Setup_Bootsystem-CCPU_02.06.00.EXE".

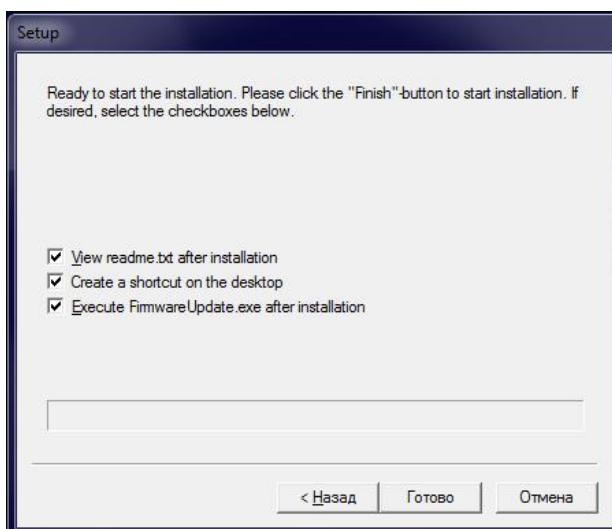
Шаг 3. Установите галочки:

View readme.txt after installation (прочитать readme.txt)

Create a shortcut on the desktop (создать ярлык программы FirmwareUpdate.exe)

Execute FirmwareUpdate.exe after installation (запустить после установки программу FirmwareUpdate.exe)

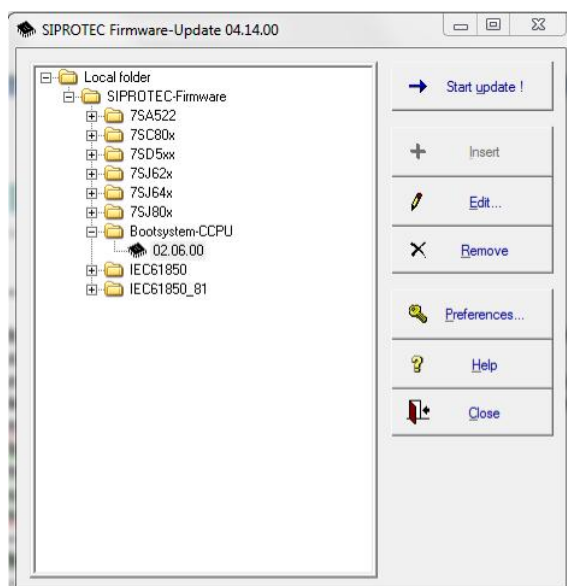
Шаг 4. Подключите компьютер с помощью DIGSI-кабеля к COM-порту на передней панели устройства SIPROTEC 4. Передайте обновление, нажав кнопку → **Start update!**

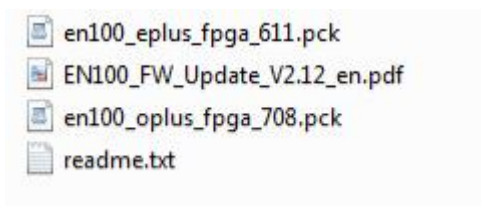
Шаг 5. Распакуйте заархивированный файл "FPGA_Update_EN100_E+_611_O+_708.zip" на локальный диск.

В результате Вы увидите 4 файла:

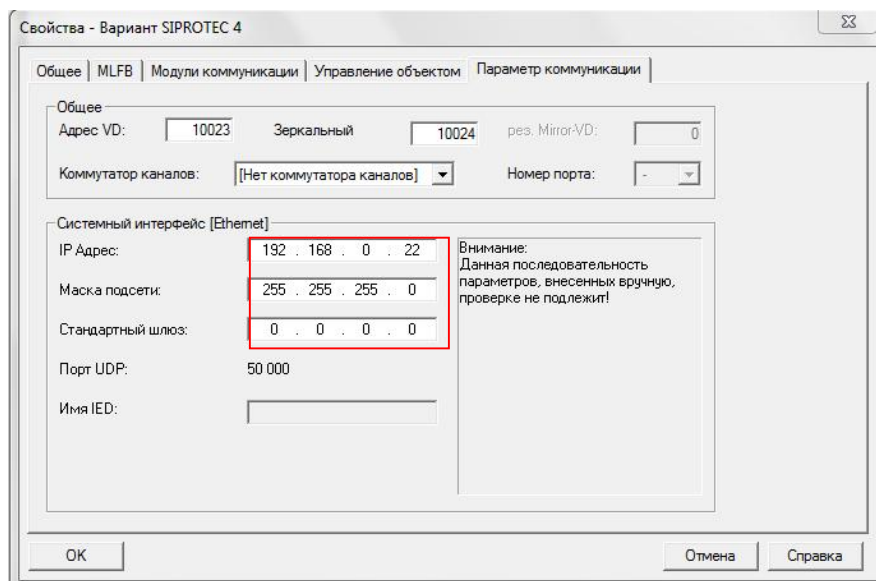
Шаг 6. Наличие EN100 модуля позволяет подключиться к устройству, используя браузер. Для этого и Ваш компьютер и устройства должны находиться в одной подсети. Узнайте IP-адрес SIPROTEC 4 в свойствах устройства в DIGSI-Менеджере.

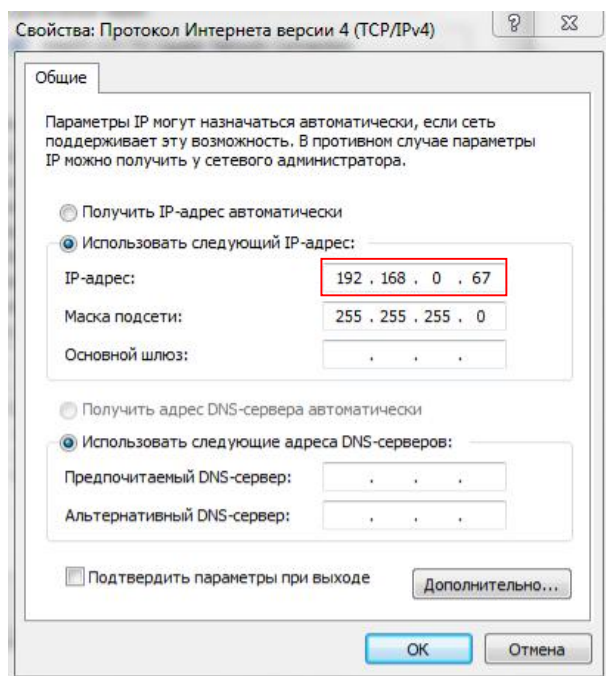
Задайте IP-адрес Вашего компьютера так, чтобы отличались только две последние цифры адреса. Будьте внимательны: выбранные цифры не должны встречаться на других устройствах в данной подсети.

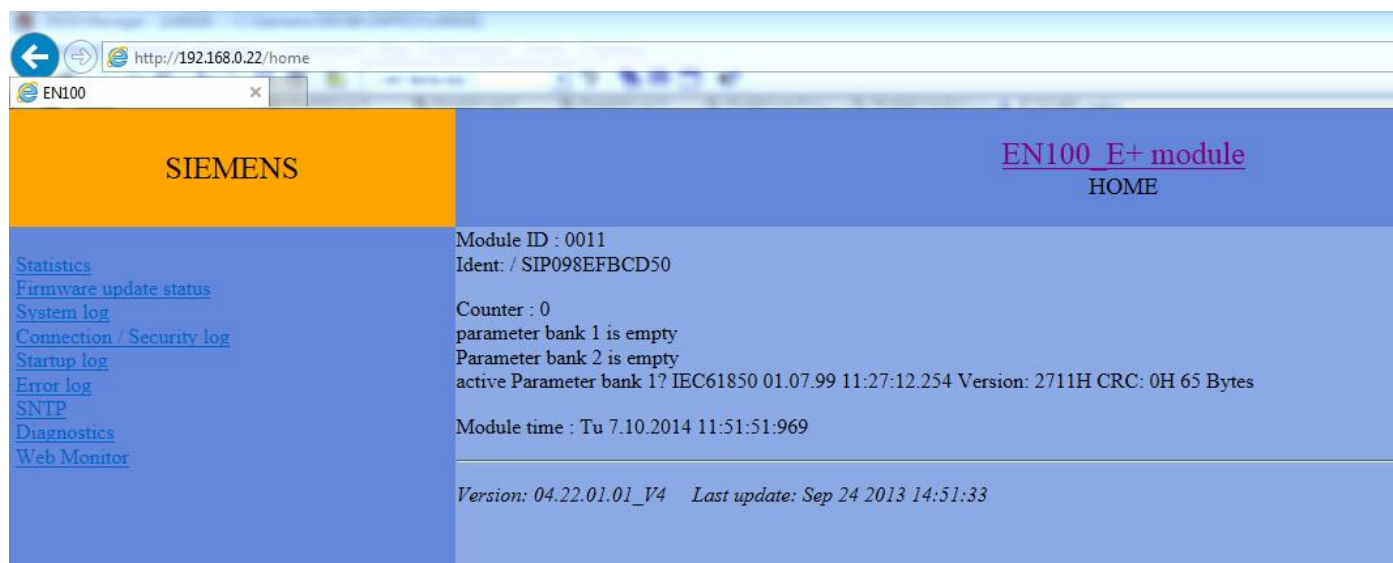
Шаг 7. Введите в адресной строке браузера <http://<IP-address>/home>.

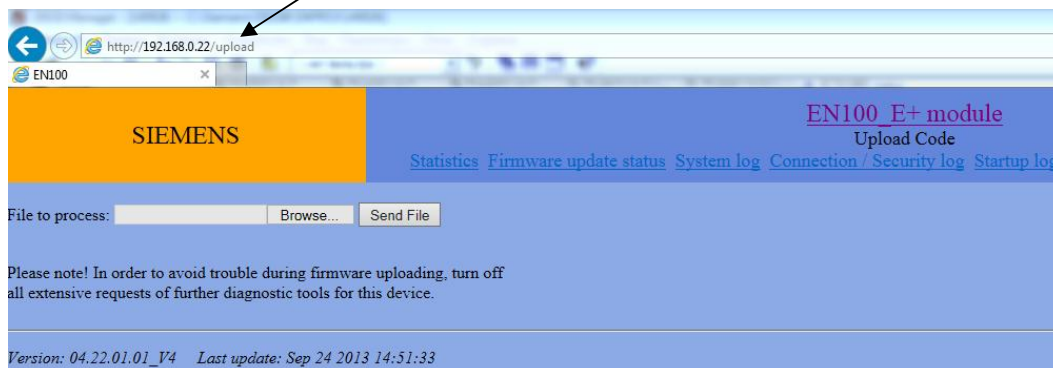
Замените „home“ на „upload“.

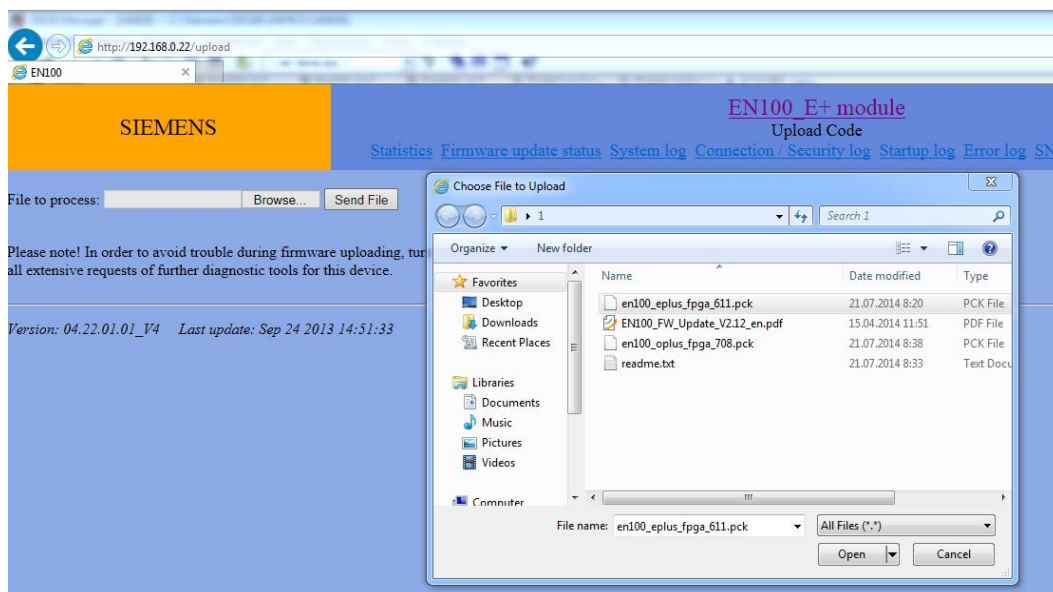
Шаг8. Нажмите на кнопку **Browse...**, укажите путь к файлу с расширением .pck.

Для модулей связи типа EN100 E+ используется файл «en100_eplus_fpga_611.pck». Для модулей связи типа EN100 O+ используется файл «en100_oplus_fpga_708.pck».

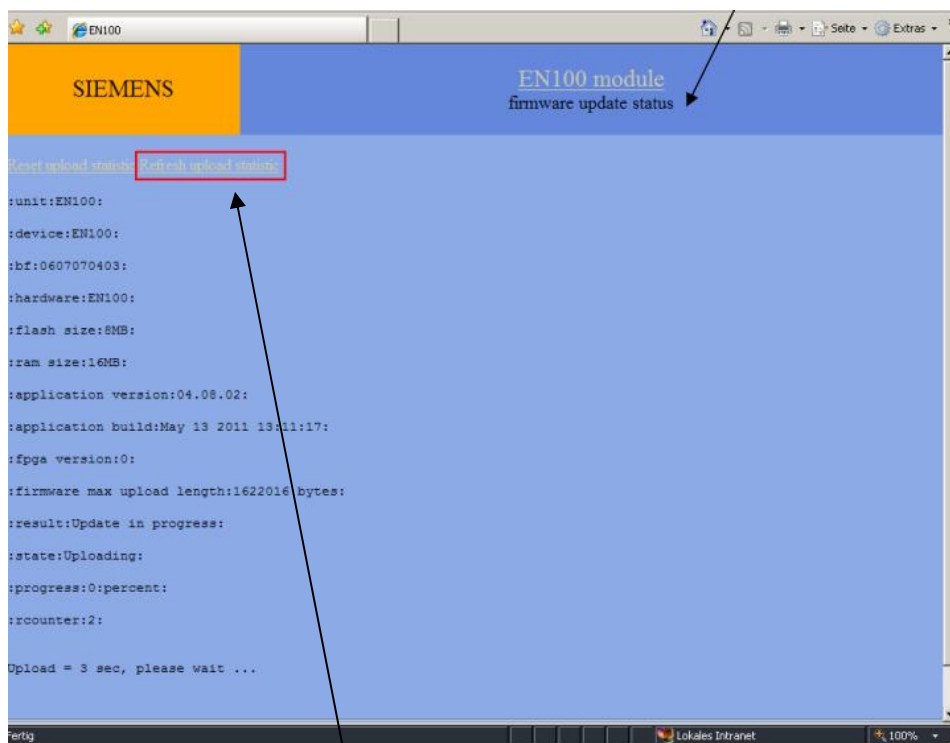
При начале успешной прошивки появится надпись „firmware update status“ и начнется процесс автоматического обновления.

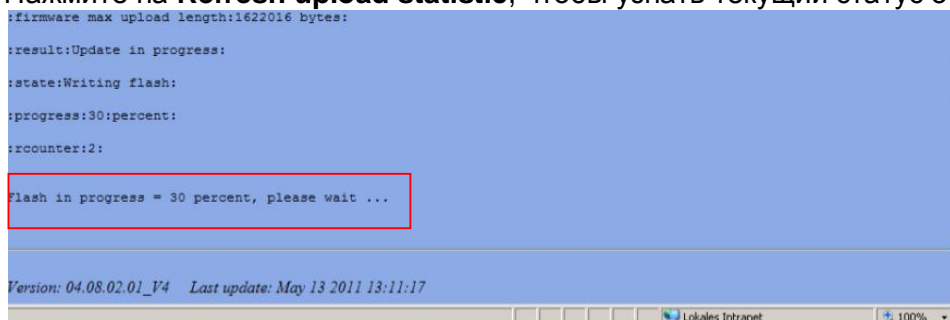
Нажмите на **Refresh upload statistic**, чтобы узнать текущий статус обновления
